Erkennung von Hardwaremanipulationen durch Lötzinn-Analyse

Thomas Kuhn

Halbleiter-Test & Vertriebs-GmbH

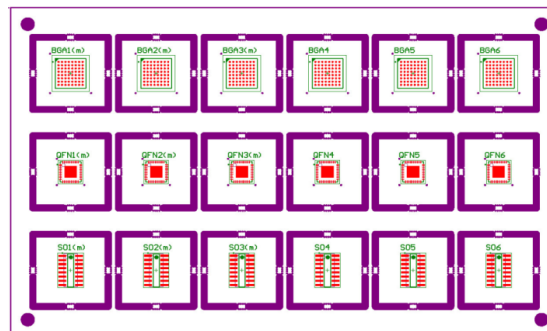
Abb. 3: Testleiterplatte mit Sub-Leiterplatten zum leichten Heraustrennen einzelner Regionen.

Die einzelnen Testleiterplatten (LP) stellen einen Nutzen von Sub-Leiterplatten mit Lötflächen für jeweils sechs Bauteile (BT) mit den Gehäusetypen SOP, QFN und BGA dar. Die Sub-Leiterplatten können bei Bedarf leicht aus der Testleiterplatte herausgetrennt werden (vgl. Abbildung 3). Da Leiterplatten mit BGA-Bauteile standardmäßig ENIG (Electroless Nickel Immersion Gold) Lötflächen aufweisen, erhielten auch die Testleiterplatten ein ENIG-Finish. Die manipulierten Sub-Leiterplatten sind für die spätere Wiedererkennung mit "(m)" gekennzeichnet. J-BGA1(m) wäre dann der erste BGA, der manipuliert wird, auf der Testleiterplatte mit dem Buchstaben J.

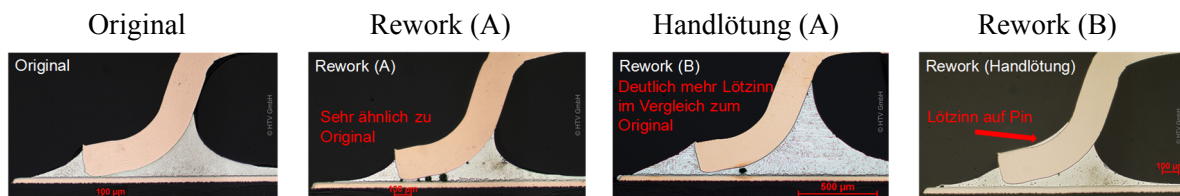
Abb. 9: Schliffbild durch die Lötstellen der SOP-Bauteile.

Wie bei der visuellen Analyse weisen auch die SOP-Pins im Schliffbild einen Unterschied bei der Lotmenge im Vergleich zum Original auf. Während Rework (A) dem Original sehr nahe kommt, zeigt Rework (B) eine deutlich größere Lotmenge bei den SOP-Pins und bei den von Hand gelöteten Bauteilen sind Lotreste auf der Oberseite der Pins als dünne Schicht erkennbar (vgl. Abbildung 9).

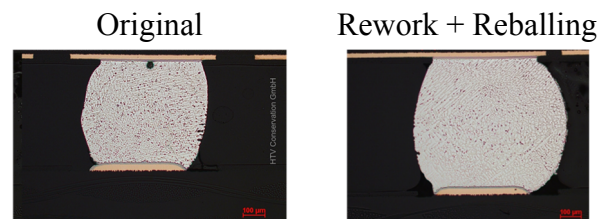
Abb. 10: BGA-Balls im Schliffbild. Links: Original. Rechts: BGA-Balls nach einem Reballing.

Bei den BGA-Balls sind im Schliffbild im metallographischen Feingefüge keine deutlichen Unterschiede zum Original erkennbar, da es sich in beiden Fällen um eine vergleichbare Zinn-Silber-Kupfer-Legierung handelt. Bei den Bauteilen, an denen ein **Reballing** durchgeführt wurde, zeigt sich ein **deutlicher Größenunterschied** bei den **Balls** (vgl. Abbildung 10).

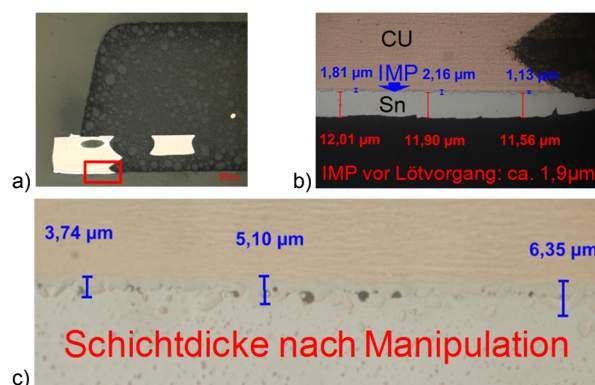
Abb. 12: Vermessung der intermetallischen Phase zwischen dem Kupfer des Trägermaterials und der Zinnbeschichtung am Rand eines QFN-Kontaktes.

Bei elektronischen Bauteilen und Baugruppen sind auf dem Kupferträgermaterial unterschiedliche Oberflächenbeschichtungen (z. B. Zinn oder Gold) aufgebracht, die das Grundmaterial vor Korrosion durch die Umgebung schützen und für einen Erhalt der Lötbarkeit sorgen. Durch innere Diffusionsprozesse kann aber das Gold in Kupfer (bei der Leiterplatte) und das Kupfer in Zinn (beim elektronischen Bauteil) diffundieren. Für die Leiterplatte bedeutet das, dass nach kurzer Zeit keine schützende Goldoberfläche mehr vorhanden ist und für den elektrischen Kontakt des elektronischen Bauteils, dass sich nach kurzer Zeit Kupfer in der Zinnbeschichtung befindet und dort eine intermetallische Phase (IMP) bildet. Die intermetallischen Phasen weisen einen höheren Schmelzpunkt auf als das Reinzinn und können im Lötprozess nicht mehr aufgeschmolzen werden. Um den Diffusionsprozessen entgegen zu wirken, bringen die Hersteller in der Regel eine Nickelsperrschicht zwischen Kupfer und der Oberflächenbeschichtung auf. Bei den QFN-Bauteilen existiert diese Nickelschicht aber nicht, daher eignen sich diese Bauteile besonders gut für die Analyse der IMP. Wie Abbildung 12 veranschaulicht wächst die IMP durch einen Lötprozess an. Beim Vergleich zwischen manipulierten und original-bestückten Bauteilen konnte beim Wachstum der IMP aber kein Unterschied festgestellt werden (vgl. Tabelle 3). Dies lässt sich damit begründen, dass die Reworksysteme die Temperaturen im Lötprozess sehr genau nachbilden und die nicht manipulierten Bauteile nur für kurze Zeit auf etwa 100°C erwärmt werden und in diesem Bereich die Wachstumsrate der IMP nur 21 nm/h beträgt.

a) Schliffbild durch QFN-Kontakt. b) IMP vor der Manipulation. c) IMP nach Manipulation.

Tab. 3: Vermessung der intermetallischen Phase (IMP) bei allen QFN-Bauteilen einer manipulierten Leiterplatte.

H-QFN Rework	BT-Pin / IMP (SnCu)	
	Mean	Stabw.
H-QFN1 (m)	5,87	1,76
H-QFN2 (m)	5,24	2,06
H-QFN3 (m)	4,88	1,29
H-QFN4	5,69	1,17
H-QFN5	5,25	1,88
H-QFN6	3,88	1,23

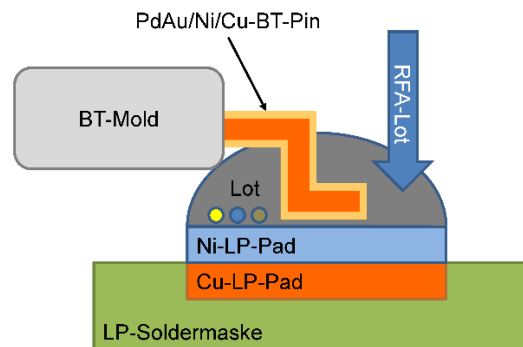
Abb. 16: Schematischer Aufbau zur Vermessung einer SOP-Lötstelle mit RFA.

Die Zusammensetzung der Legierung in der Lötstelle wurden mittels Röntgenfluoreszenz (RFA) näher analysiert. Bei der Analyse wird die Probe mit Röntgenstrahlung beschossen. Diese dringt bis ca. 100 µm in die Probe ein. Aus dem Spektrum der zurückgestreuten charakteristischen Röntgenstrahlung können dann die im Material enthaltenen Elemente analysiert werden. Im Folgenden werden die Messergebnisse der RFA-Analyse für die SOP-Bauteile näher vorgestellt. Abbildung 16 zeigt schematisch die Messgeometrie des Aufbaus. Es wird die Lötstelle vor einem SOP-Pin vermessen.

Tabelle 4 enthält die Messergebnisse für sechs wichtige Elemente in unterschiedlichen Phasen des Rework-Prozesses. Der Blei-Gehalt (Pb) ist allgemein sehr gering. Dies ist typisch, da blei-freie Lotpasten verwendet werden. Die Lotpaste ist eine typische SAC-Legierung (Sn-Ag-Cu) mit einem Silberanteil von 3,5%. Interessant ist, dass ein reines Aufschmelzen der Lotpaste auf einem Pad der Leiterplatten das **Gold** der ENIG-Oberflächenbeschichtung löst und dieses anschließend **im Lötzinn gemessen** werden kann. Die Pins selbst weisen eine Nickel-Palladium-Gold-Beschichtung auf. Durch das Verlöten der Bauteil steigt der Gold- und Palladium-Anteil in der Lötstelle an. Wird jetzt das Bauteile im Rework abgelötet und das Restlot auf dem Pad entfernt, sinkt der Gold- und Palladium-Anteil wieder. Durch das Aufbringen eines neuen SOP-Bauteils mit einer SAC-Lotpaste wird nicht in gleichem Maße Gold und Palladium der Lötstelle im Rework-Prozess gelöst. Daher weisen die manipulierten Lötstellen im Vergleich zum Originalzustand einen geringeren Gold- und Palladium-Anteil auf.

Tab. 4: RFA-Analyse der elementaren Zusammensetzung einer SOP-Lötstelle.

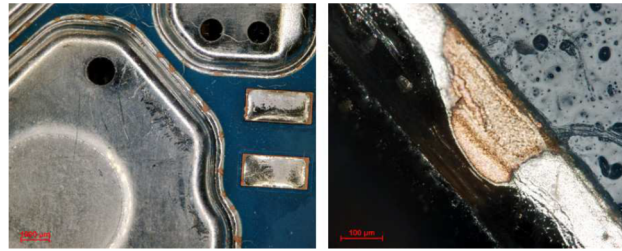
Abb. 22: Links: Schutzblech Rechts vergrößerte Verfärbung auf dem Rand des Blechs.

Als dritten Aspekte der Manipulation bei Leiterplatten soll das Abheben und Wiederaufsetzen von speziellen Schutzblechen sein. Bei einer Leiterplatte eines BlackBerry Mobiltelefon vom Typ Z30 wurde für den Test eins der Schutzbleche abgehoben, die Lötstelle auf der Leiterplatte mit Flussmittel benetzt und das Blech anschließend wieder aufgelötet. Die Untersuchung soll auch klären, um was für eine Art von Verfärbung es sich beim Blech handelt (vgl. Abbildung 22) und ob diese Verfärbung auch noch nach einem Rework-Prozess existiert.
